## GloMax<sup>®</sup>-Multi+ Detection System トラブルシューティングガイド

### Q1. GloMax<sup>®</sup>-Multi+ Detection System の内部で、プレートが詰まってしまいトレイが動かなくなりました。

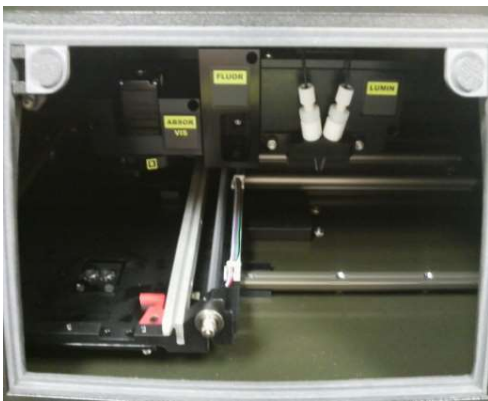
図 1

A) 適切なプレートをセットしなかったため、トレイのカバーが完全に閉じることができず、上部の検出機にトレイのカバーが接触し、内部で詰まってしまったと考えられます。

- 1.) GloMax<sup>®</sup>-Multi+ Detection System 機器本体の電源を必ず OFF にしてください。前面のドアを手で開けます。
- 2.) トレイが、図 1 のように、吸光モジュールもしくは蛍光モジュールの下（正面から見て左寄り）で詰まった場合は、図 2 のように、トレイを手で引っ張って、右側にゆっくり移動させてください。プレートを取り出すために中央の位置にトレイがないと手前に取り出せない為です。

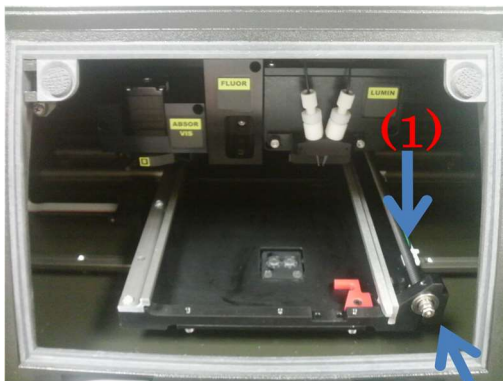
★注意★ (2) のところのナットは工具などでつかんだりしないでください。ネジが切れてしまい、トレイが正常に動作出来なくなってしまいます。

- 3.) 図 3 の位置までトレイを移動させてください。そのあと、(1) のねじ切り棒を**手で**右側（反時計周り）にまわして、トレイを手前に移動させます。トレイカバーが挟まっている状態なので、ねじ切り棒を回すのに結構力が必要な場合もあります。

- 4) 詰まったプレートを取り出した後、トレイはそのままの状態 で GloMax の電源を ON にしてください。
- 5) 通常通り、ソフトウェアを立ち上げ、"Door"ボタンを押して、トレイを機器内に格納して、OK です。

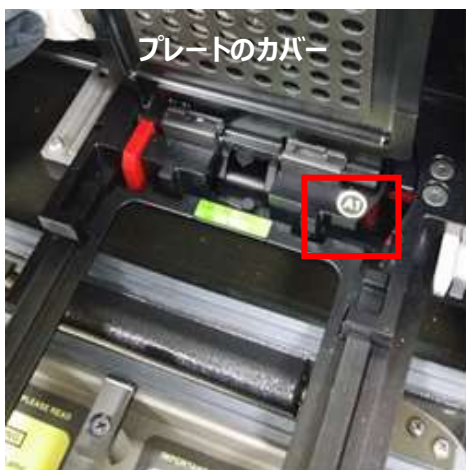
- ・プレートのふたをしたまま測定しようとした場合
- ・Strip well プレートを使用した場合（当社装置では構造上詰まってしまう場合がありますので、ご使用をお控えください）
- ・プレートを入れる向きを間違えてしまった場合（A1 が右奥にくるように入れてください。）
- ・プレートの A1 の位置の隅が欠けていないもの（この装置の構造上、プレートのカバーが正常に閉まらずに装置内部で詰まったり、内部の部品が破損してしまう場合があります。）

プレートのカバー  
A1 位置の確認

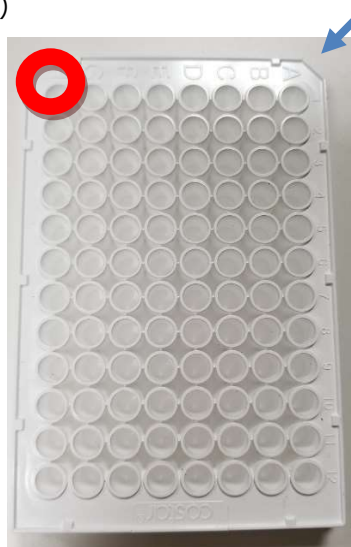
A1 の隅が欠けているプレート  
（使用可能です）

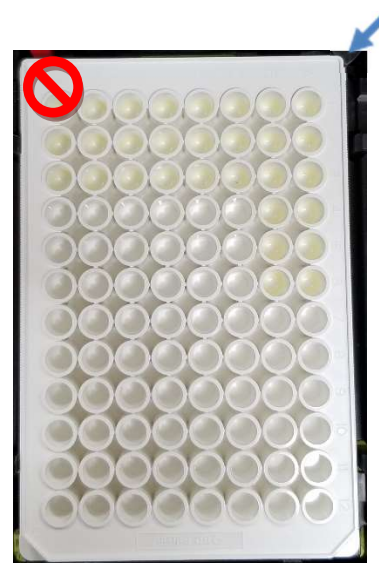
A1 の隅が欠けていないプレート  
（ご使用お控えください）
